UNIVERSIDAD TÉCNICA PARTICULAR DE LOJA
La Universidad Católica de Loja

RIESGO DE DEGRADACIÓN DE SUELOS CON DIFERENTE USO EN LA SUBCUENCA DEL RÍO ZAMORA HUAYCO.

Pablo Ochoa Cueva¹; Fabiola Martínez²; Christian Maza²

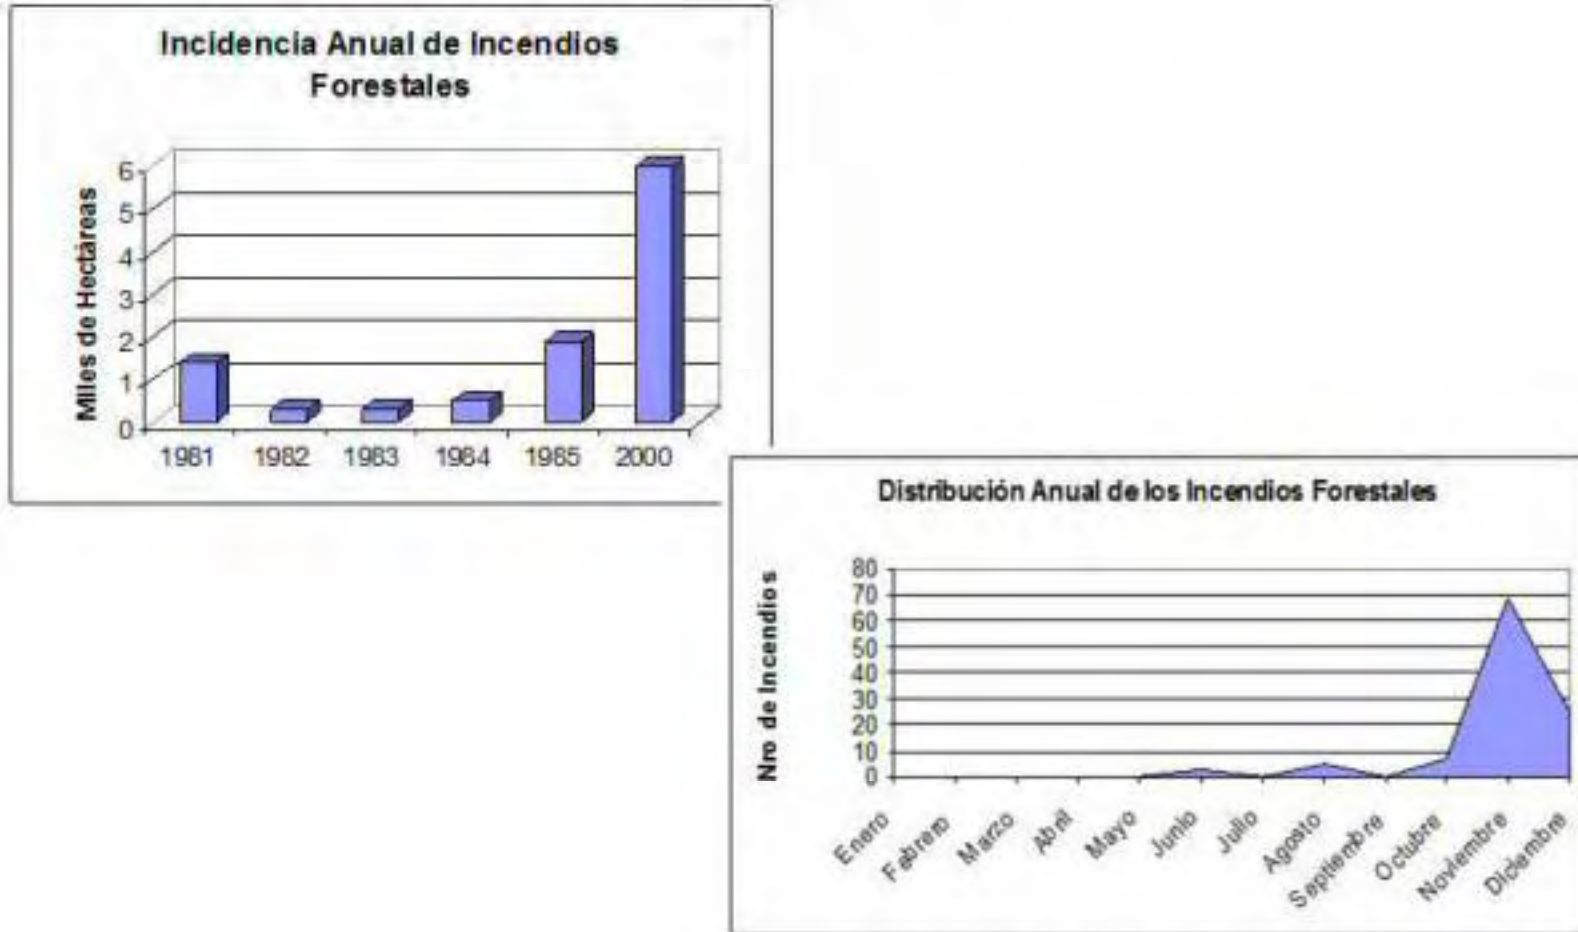
Figura 6: Incidencia (1981 – 2000) y distribución anual de incendios forestales en el cantón Loja.
Fuente: MAE, 2004

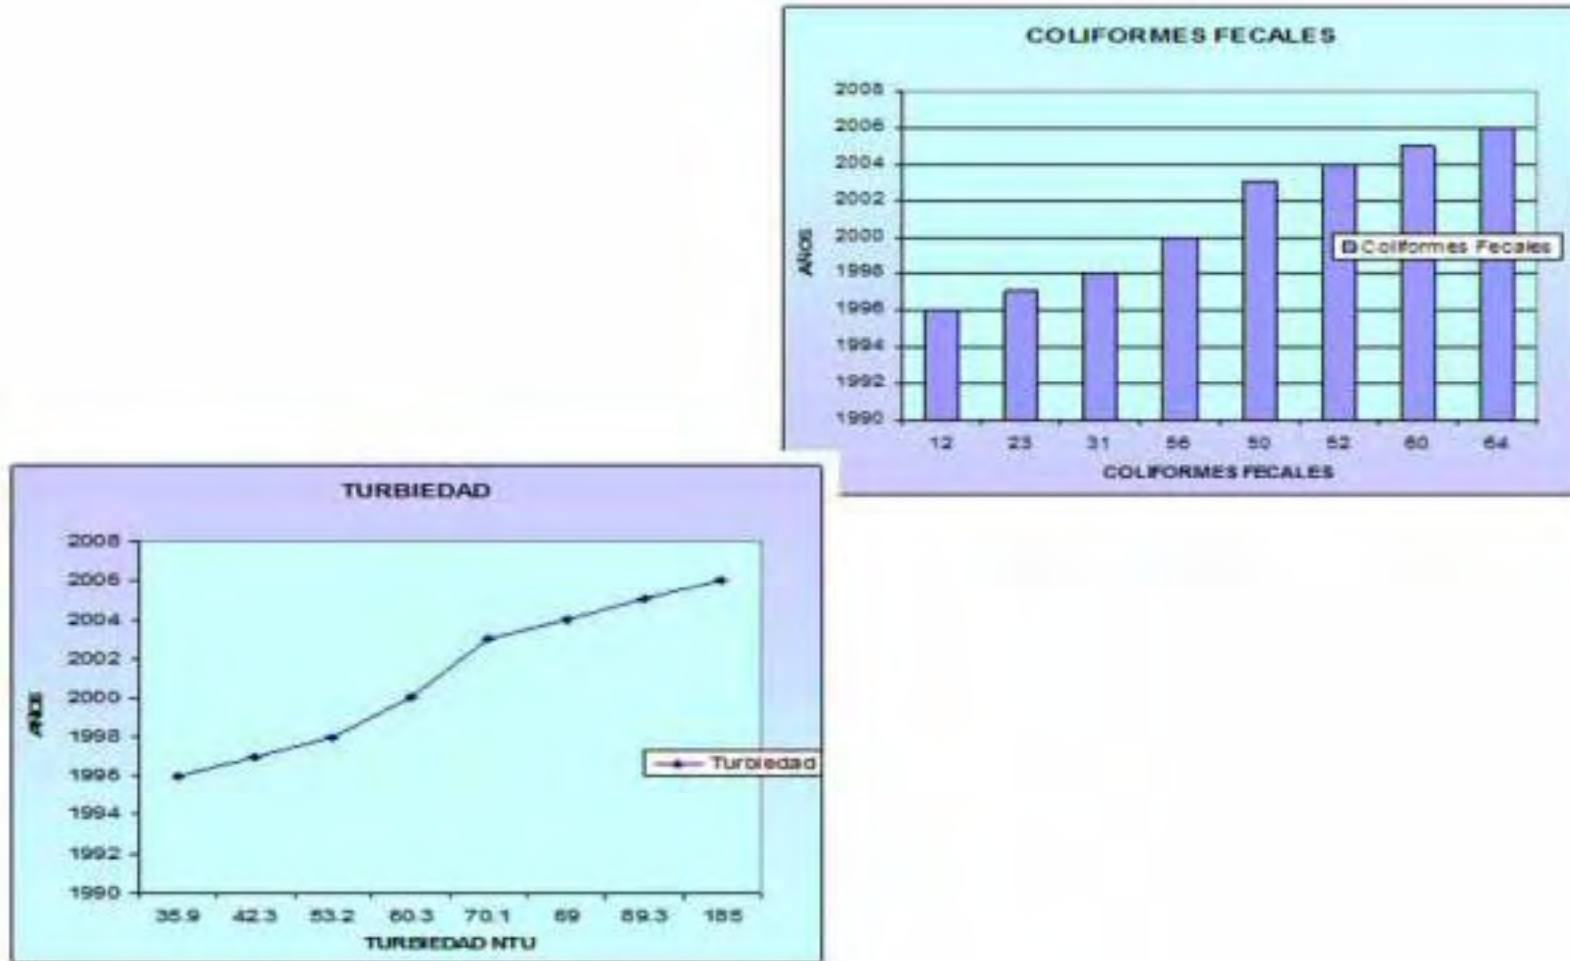
Figura 7: Evolución de la calidad del agua cruda de Loja (1996 – 2006).
Fuente: UMAPAL, 2006.
